Název projektu: Obnova
exteriéru hlavní lodi a sakristie
kostela Nejsvětějšího Srdce
Páně Praha - Vinohrady - etapa
6

Kostel Nejsvětějšího Srdce Páně

Závěrečná restaurátorská zpráva na opravu fasády hlavní lodi a sakristie

Restaurátorská zpráva na ocelové prvky

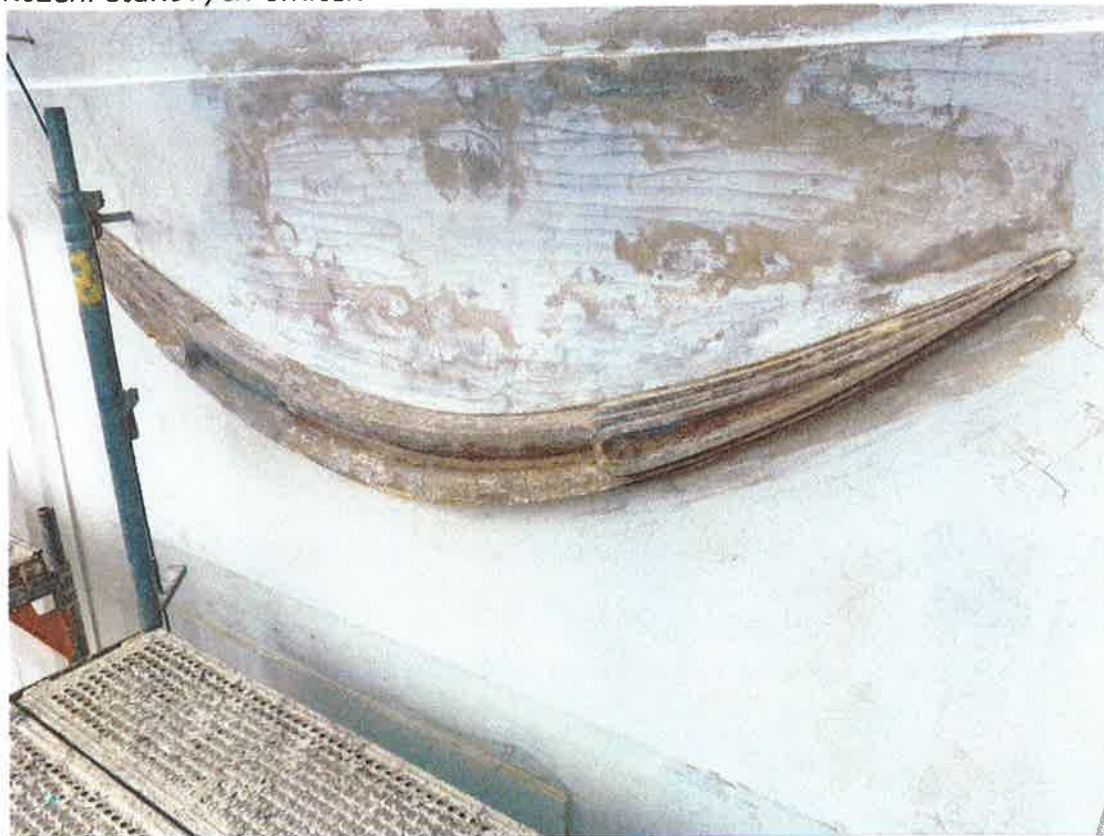
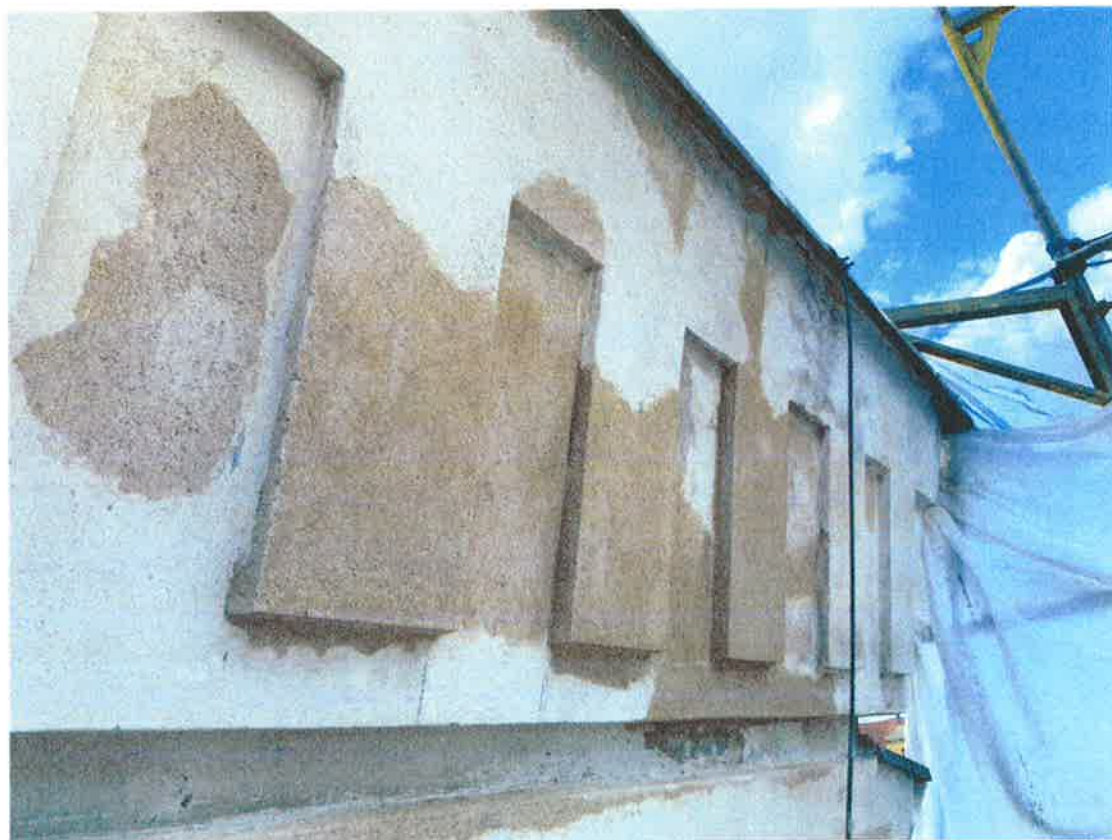
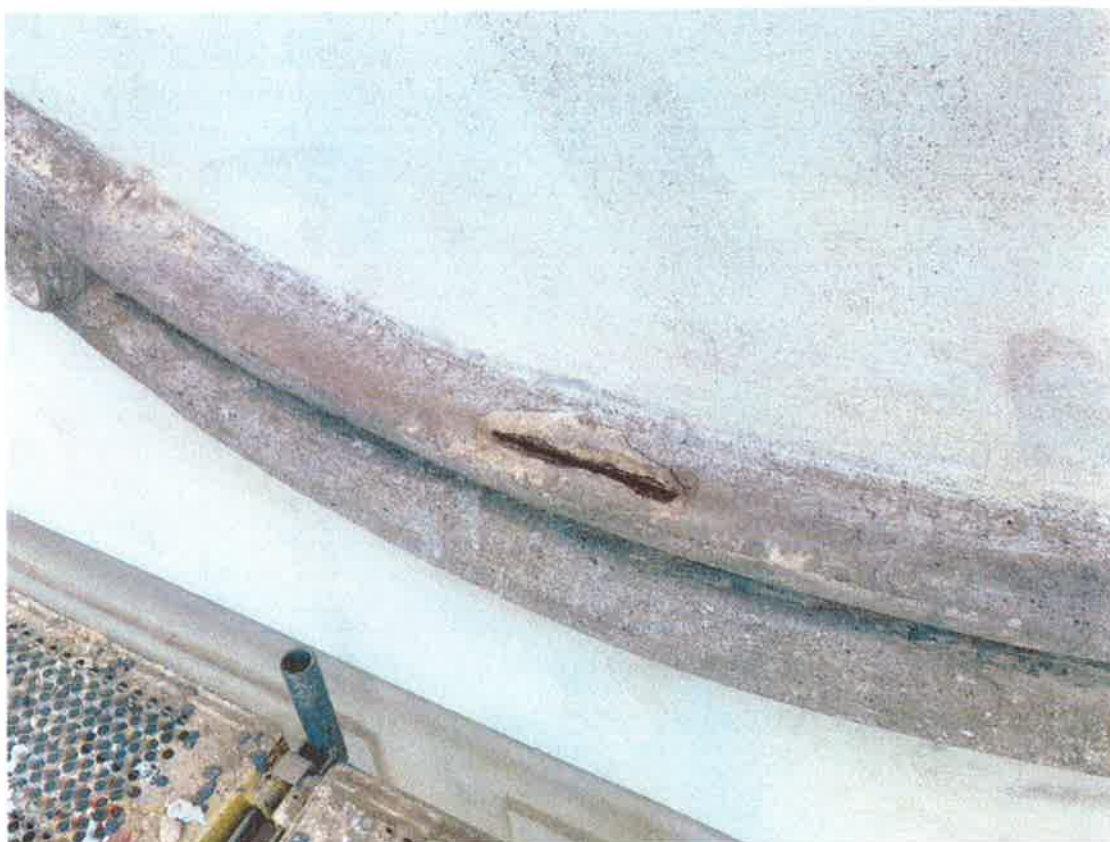
Při dřívějších opravách byl tento původní vápenný nátěr překryt čistě bílou barvou obsahující disperzi. Samotné omítky byly v poměrně dobrém stavu, výrazněji poškozené byly pouze festony a plocha u bočního vstupu na severní straně kostela. Částečně byla prasklinami porušena římsa. Poruchy vykazovala omítka pod oplechováním a v místech ukončení klempířských prvků.

Poškození štukových omítek

Nejprve bylo provedeno mechanické odstranění uvolněných vrstev a následně omytí fasády nízkotlakým mytím parou. Dále bylo provedeno proškrábnutí trhlín. Posléze bylo provedeno omytí, které bylo v průběhu prací provedeno ještě několikrát. Hmotu omítkových vrstev fasády byla doplněna vápennou maltou - PREMIX FASO20V/Sakret KM a následně bylo provedeno domodelování chybějících prvků. Následně bylo provedeno přeštukování vápenným štukem - HASIT162.

U poškozených festonů byly odstraněny nesoudržné vrstvy, korodující výztuž byla injektováním ošetřena (inhibitory kovů), praskliny a vrty vyplněny injektážní maltou (MAPEI ANTIC I). Prvky byly domodelovány vápennou maltou a štukem.

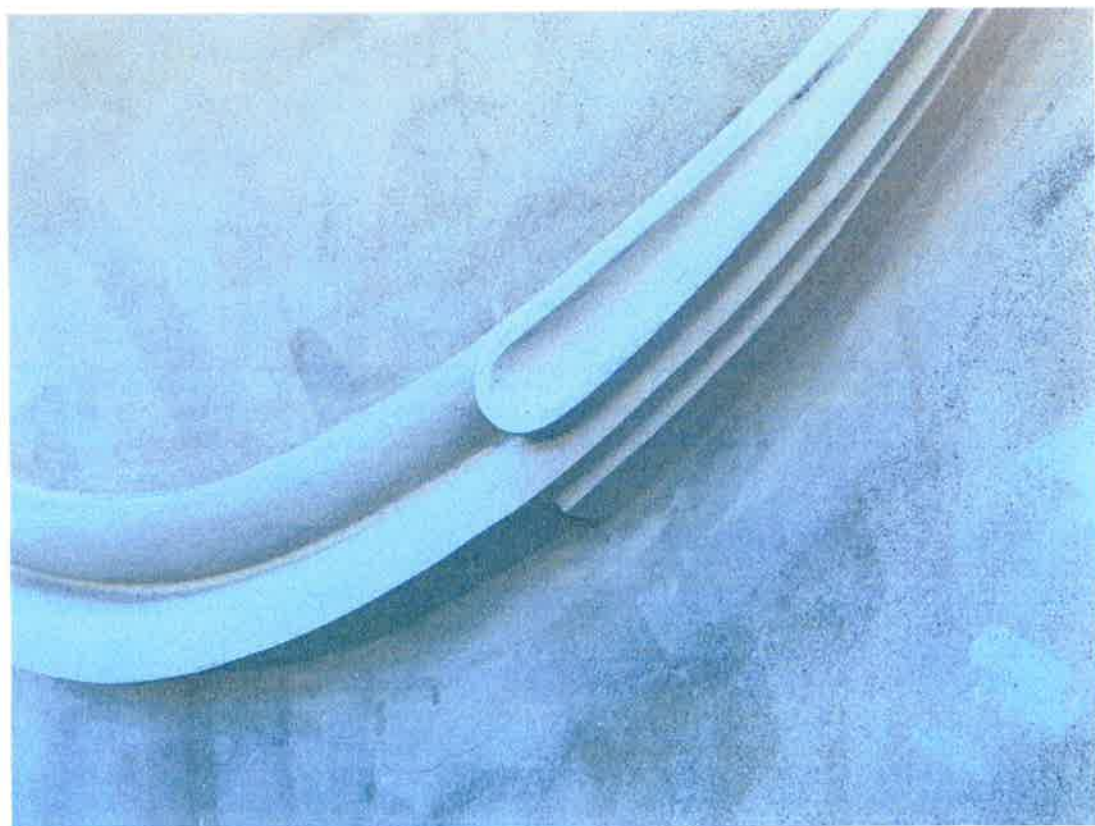
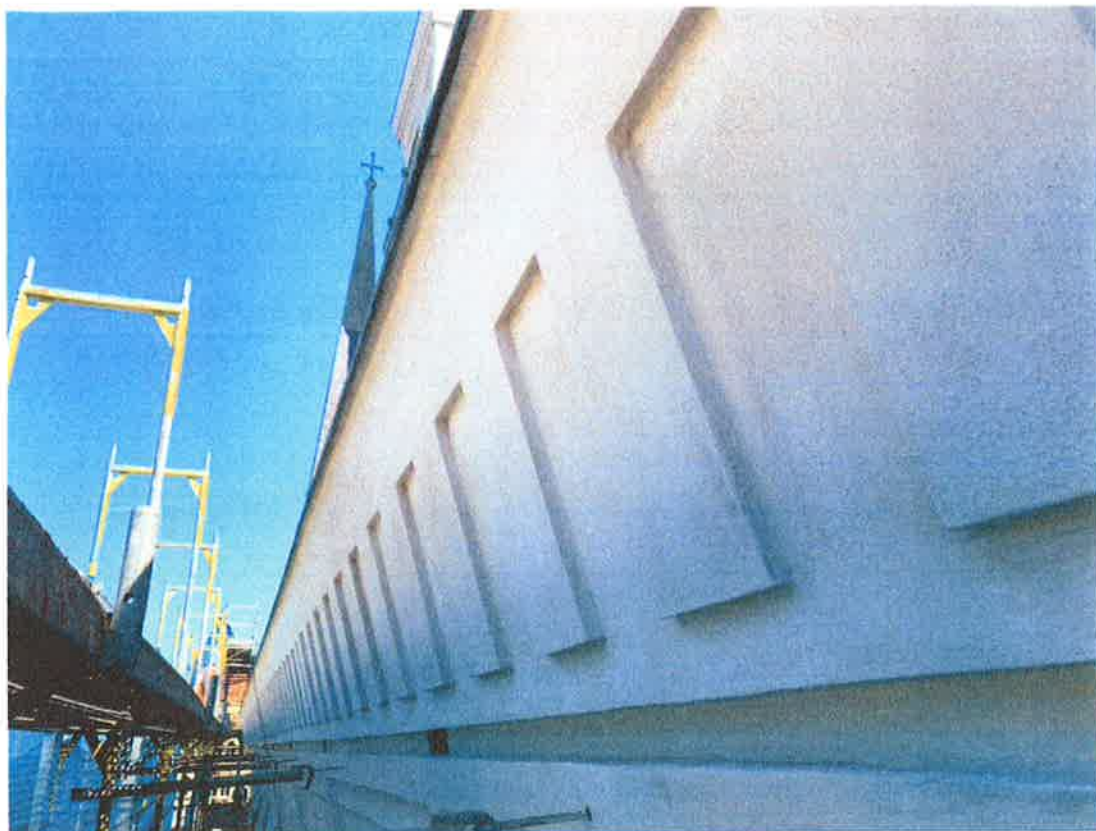
Obnova omítaných ploch

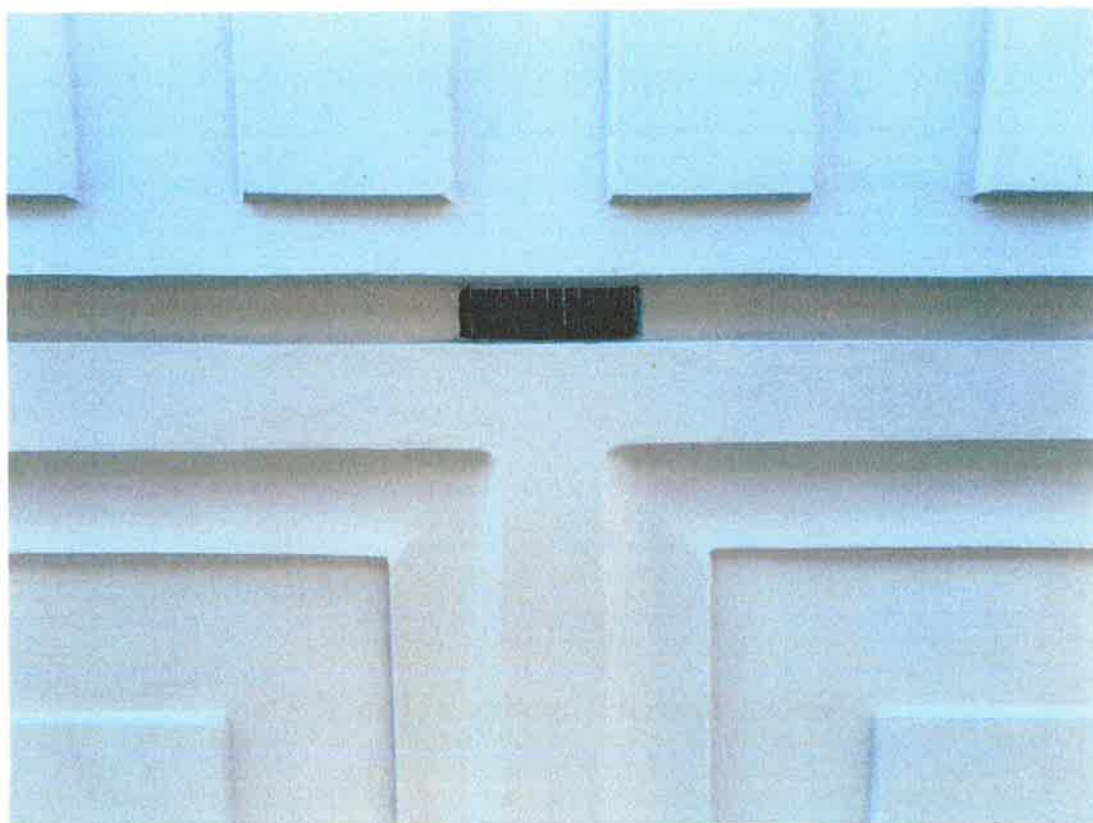
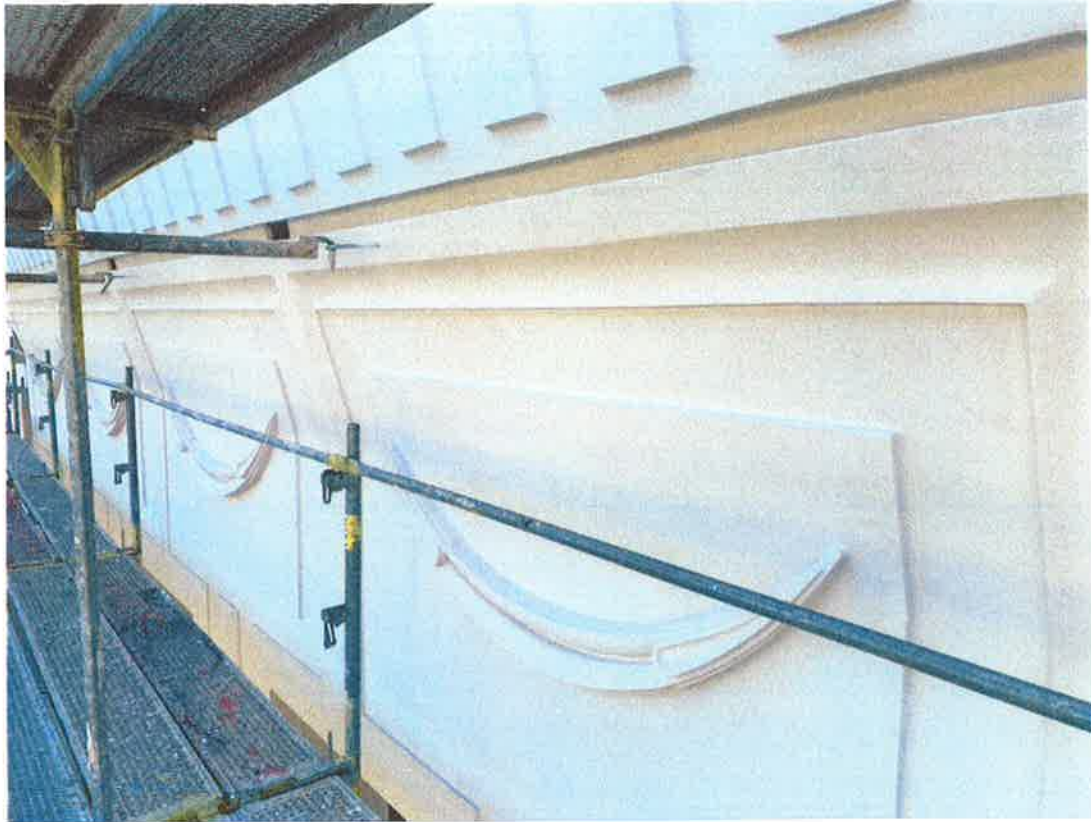
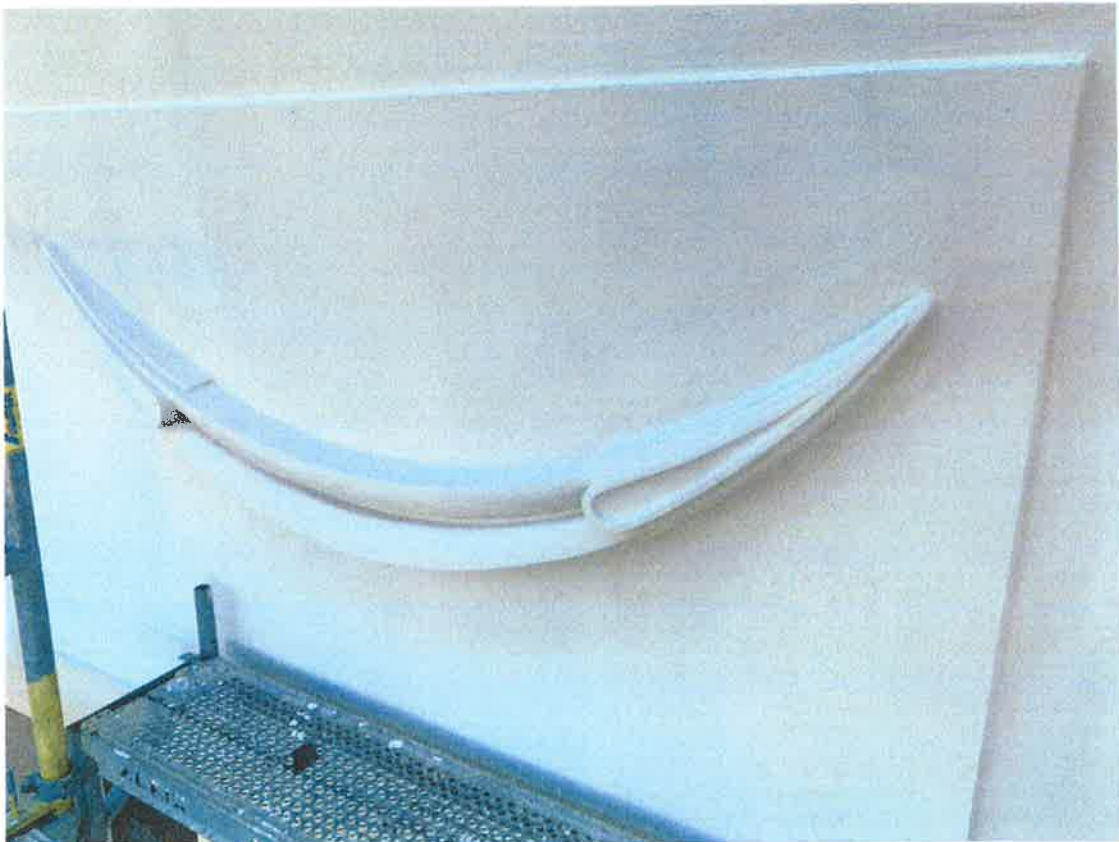
Štukové prvky finální stav

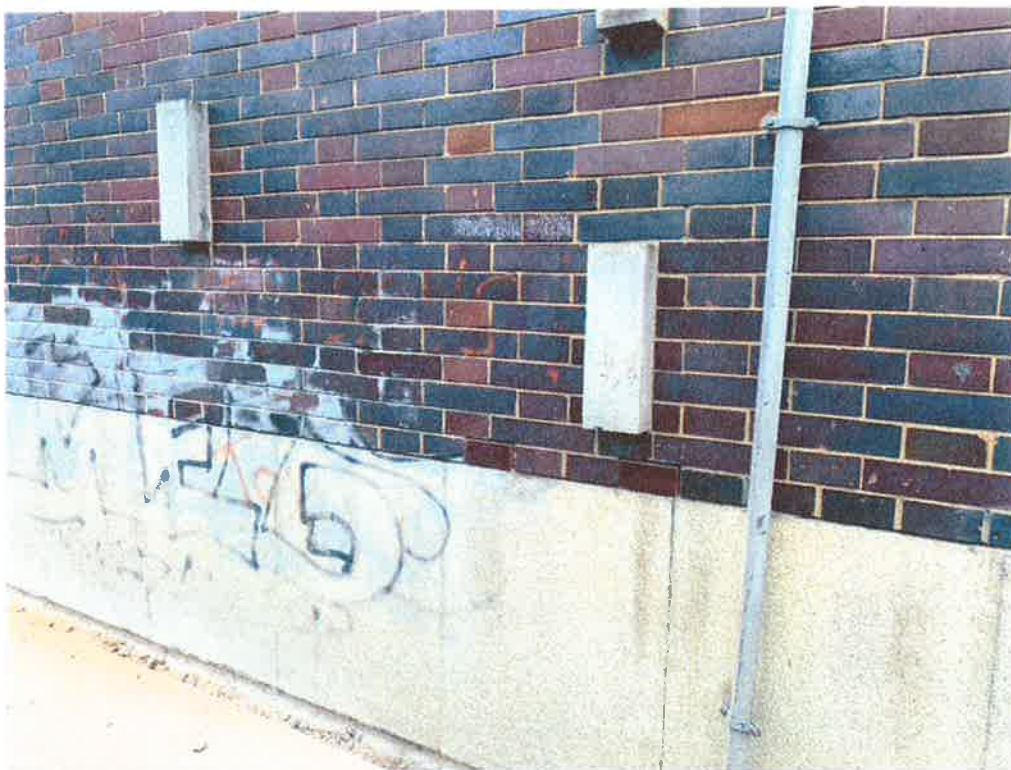
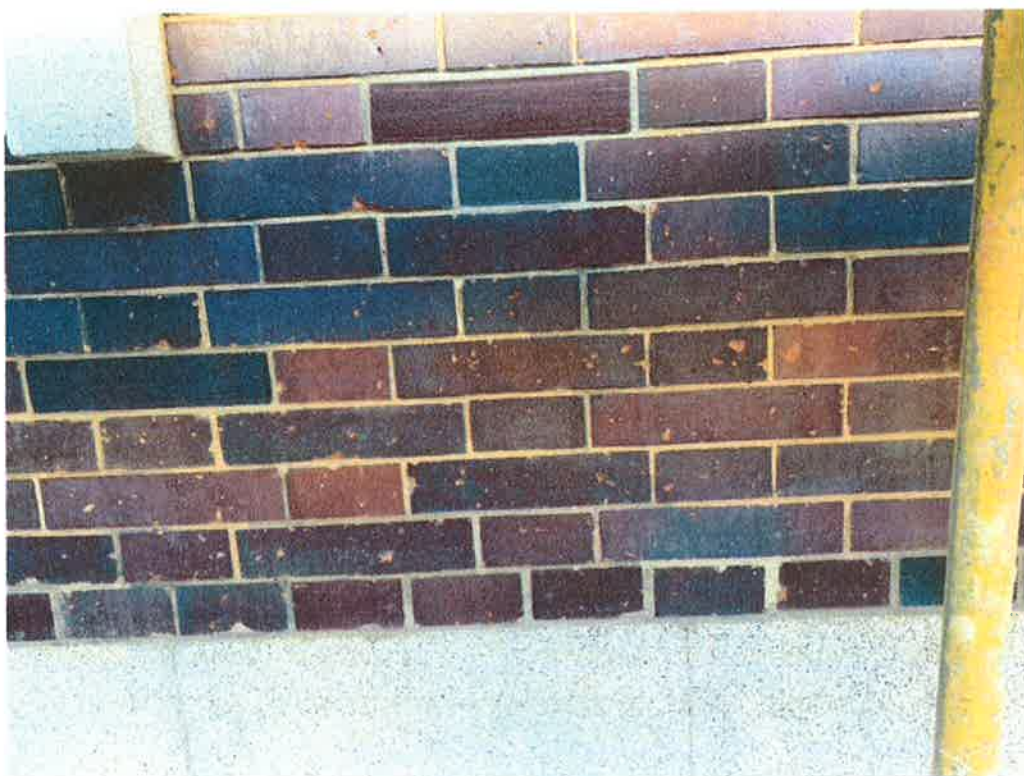
Režné zdivo fasády kostela vykazovalo několik typů poruch. Jednalo se jednak o trhliny či praskliny v samotných cihlách a dále o uvolněné spáry nebo místa s vypraskaným a vydroleným spárováním. Vyskytovali se zde rovněž poruchy ve formě minerálních výkvětů a srážkových depozitů, zejména v okolí kvádrů z umělého kamene (zejména spodní partie). Z minulých oprav zbyly na zdivu neodstranitelné cákance vodním sklem.

Sokl budovy byl rovněž znečištěn krustami usazenin, lokálně se zde vyskytovaly praskliny. Spáry byly nevhodně zaspárovány. Lícové zdivo je ukončeno římsou z umělého kamene. Tato římsa vykazovala trhliny a to zejména na severní straně budovy. Římsa byla ve srážkových stínech znečištěna krustami usazenin.

Poškození lícového zdiva a znečištění soklu

(KEIM BPS7102, Karcher PRESSUREPRO RM31) s následným lokálním mechanickým dočištěním. Spárovací malta (částečně i zdíci) byla v poškozených místech odstraněna proškrábnutím a vyčištěním spáry s následným nahrazením novou hmotou (WEBER.BAT potěr jemný 25 MPa). Byly odstraněny nevhodné vysprávkky z minulých oprav a nahrazeny spárováním WEBER.BAT potěr jemný.

Na soklu byly odstraněny nevhodné a poškozené spáry. Byly dotmeleny praskliny a poškozená místa tmelem odpovídající hrubosti a strukturou původnímu materiálu. Správkky byly lokálně barevně sjednoceny a lokálně barevně retušovány.

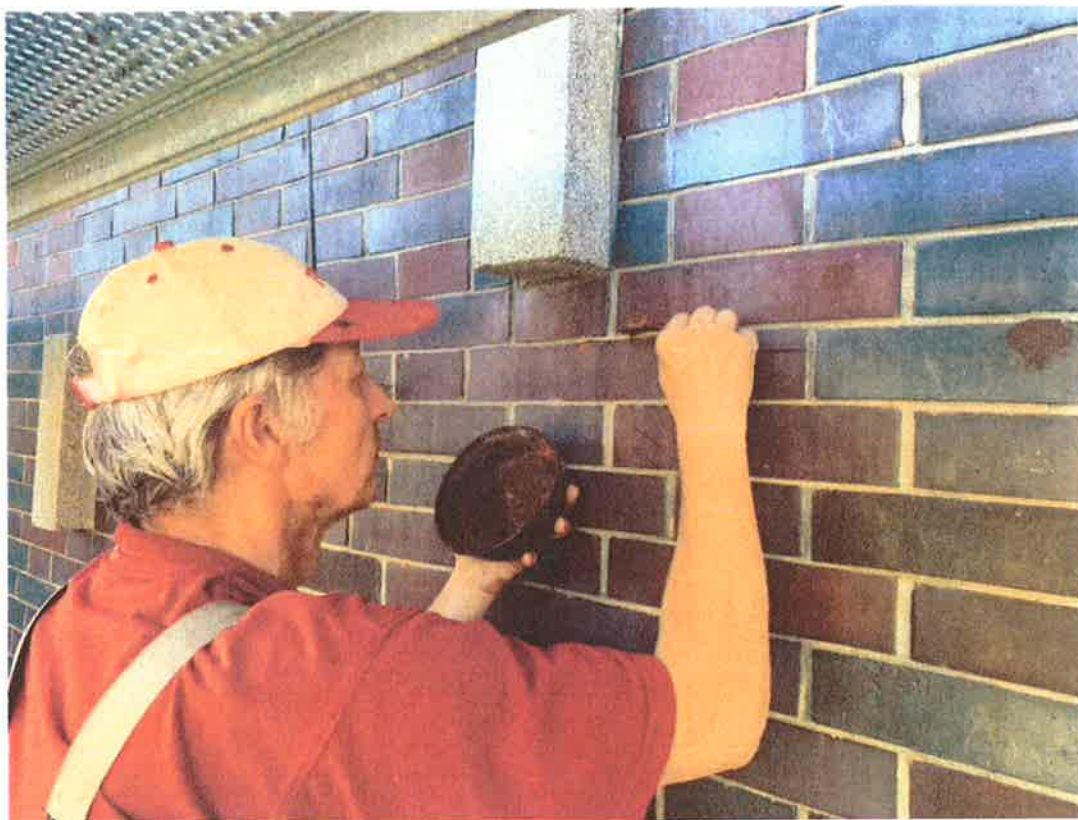
Vzorek tmelení lícového zdiva

Cihly, které byly zcela uvolněny nebo výrazněji poškozeny, byly vyjmuty, vysekány do hloubky cca 7 cm (1/2 cihly). Poškozené cihly byly nahrazeny novými. Drobnější povrchová poškození byla ošetřena tak, aby nedocházelo k zatékání do střepe - tmelením pryskyřicí. Mikrotrhliny byly vyspraveny přípravkem PARALOID B72. Materiál byl dobarven oxidy železa ve hmotě.

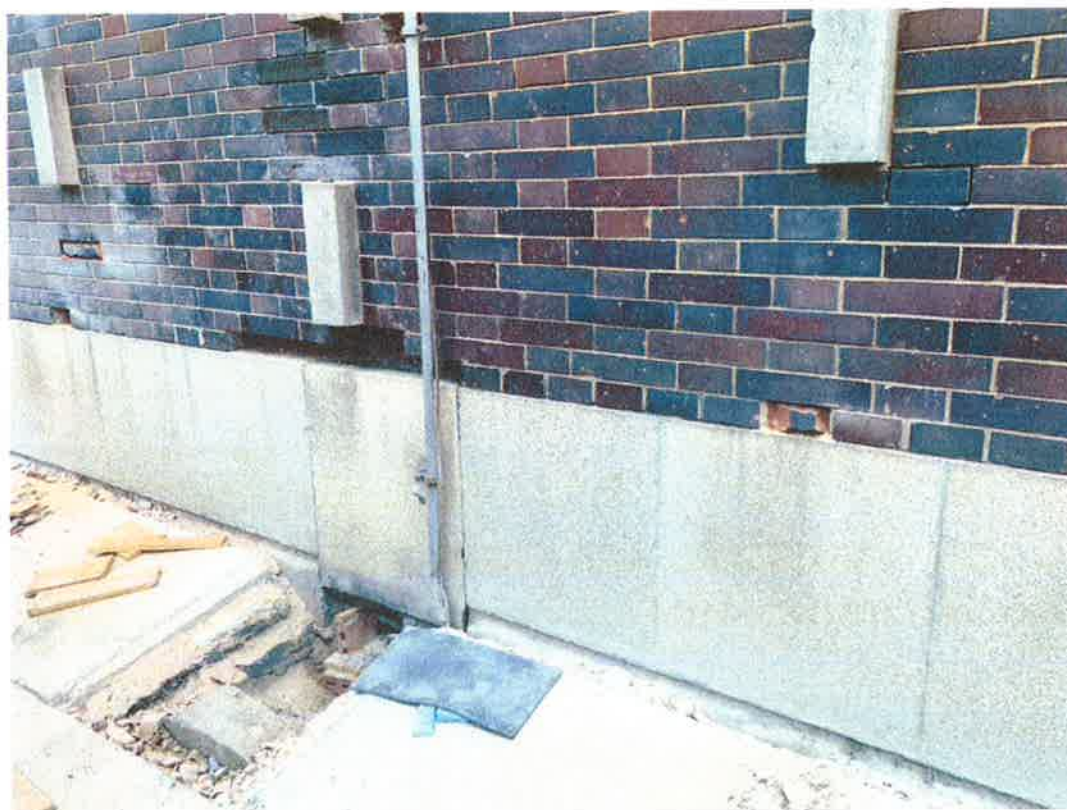
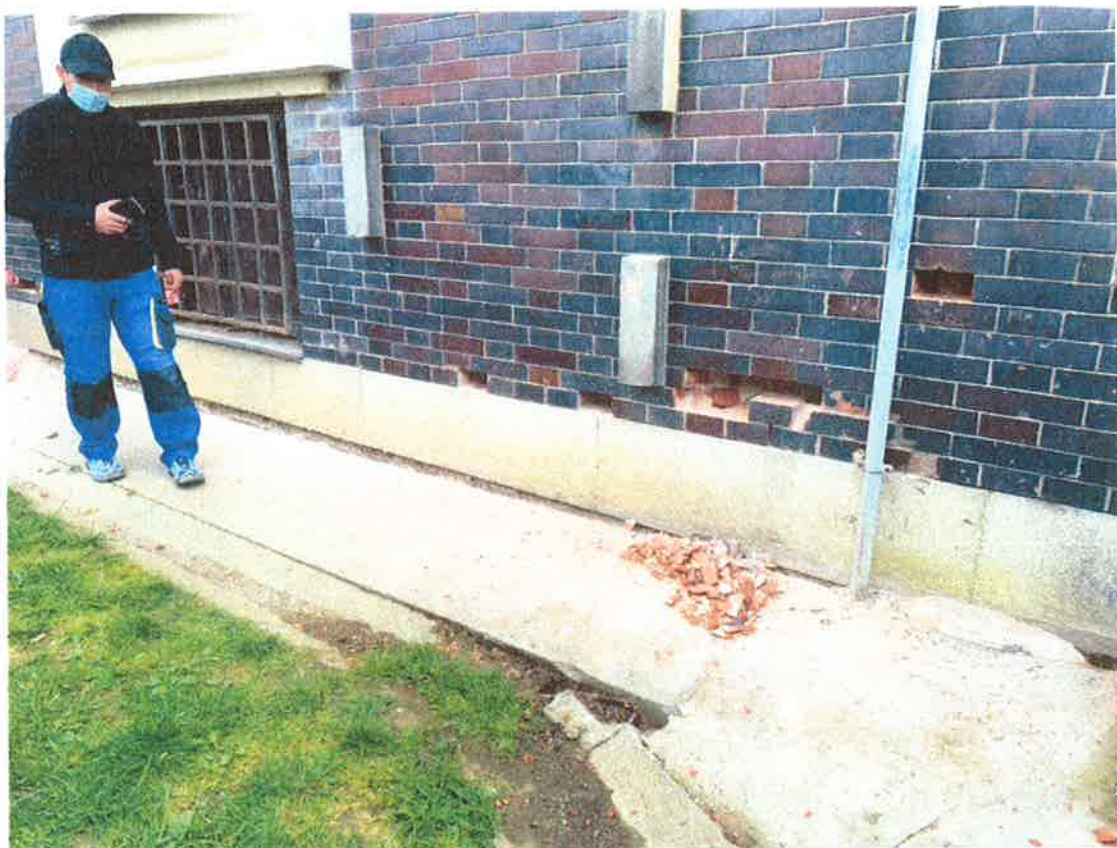
Vysekání poškozených lícových cihel

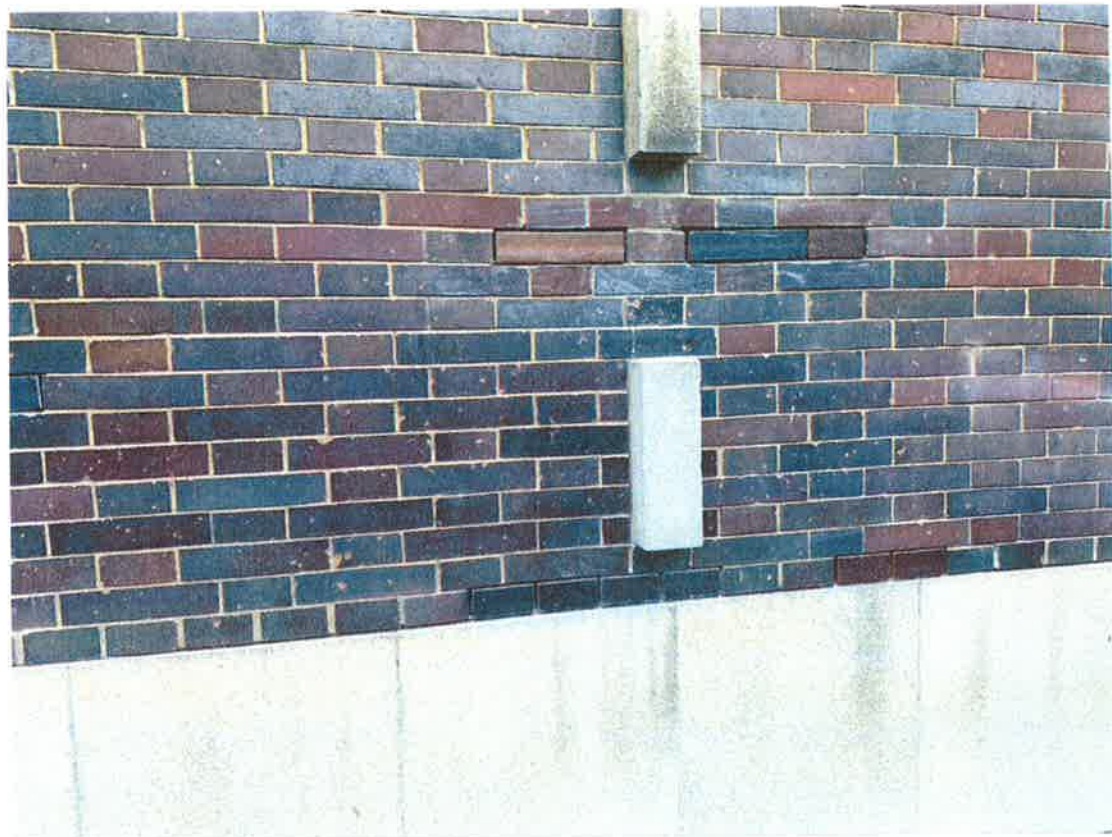
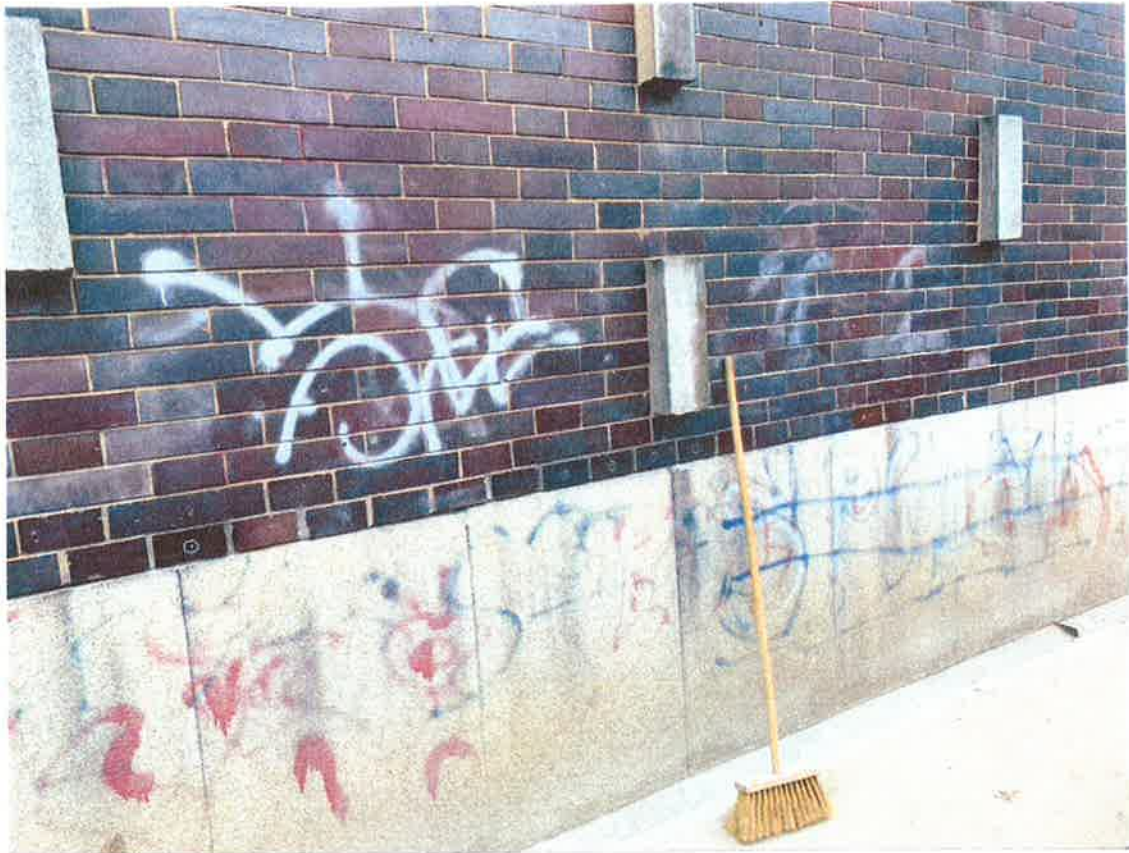
Doplnění vysekaných cihel

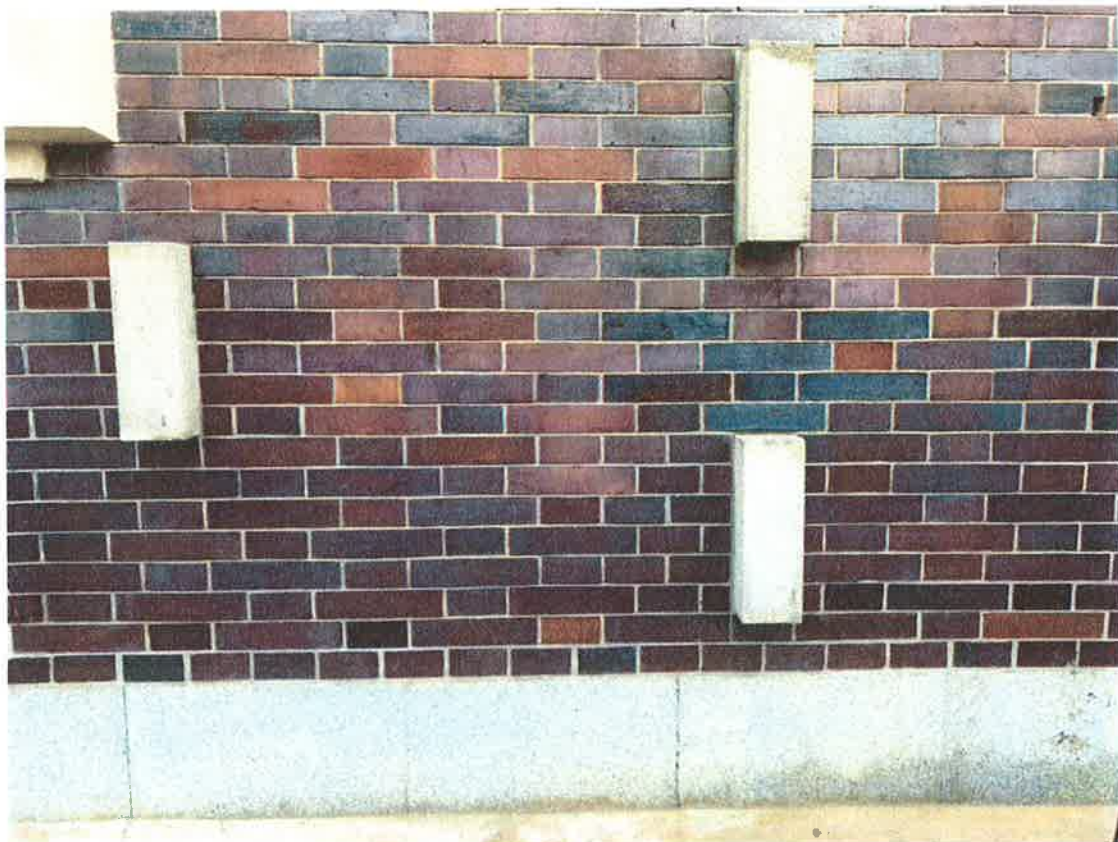
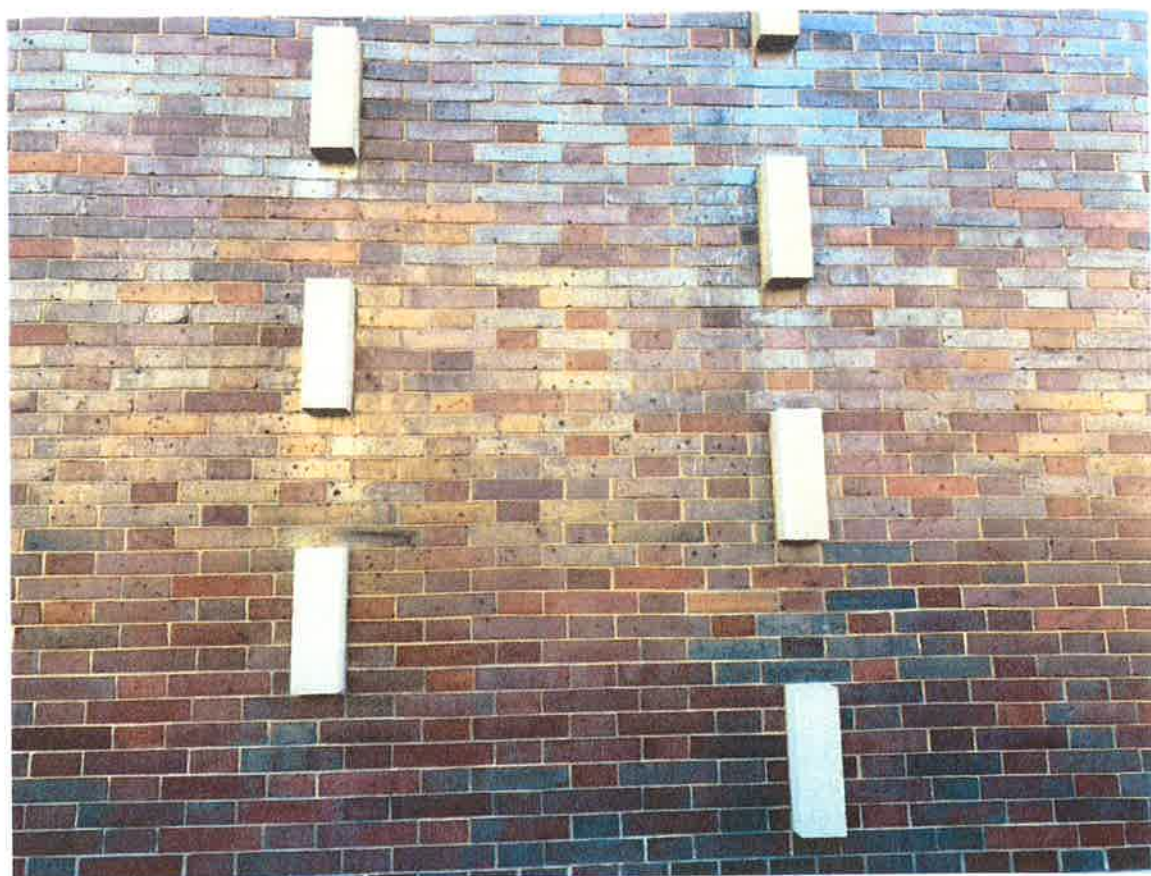
Lícové zdivo finální stav

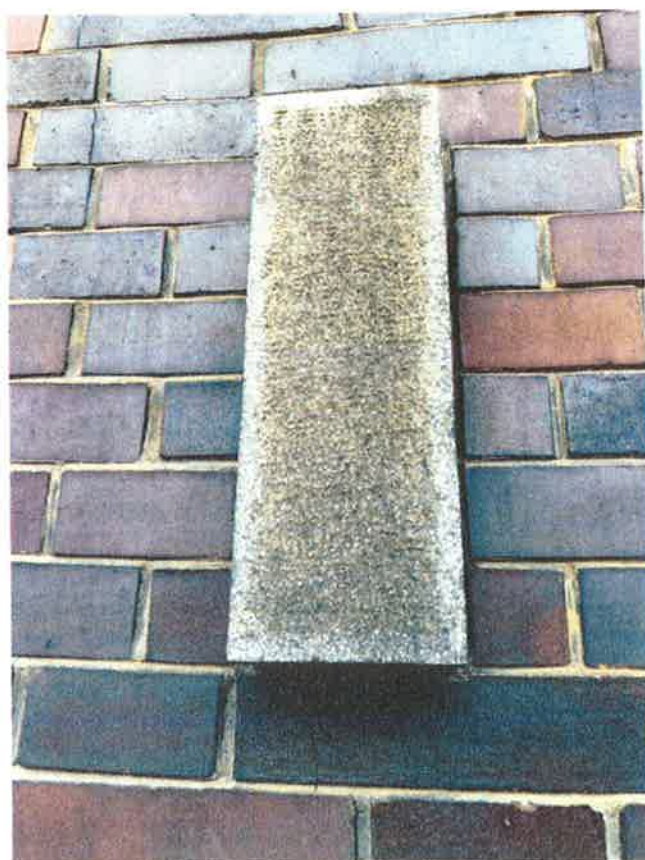
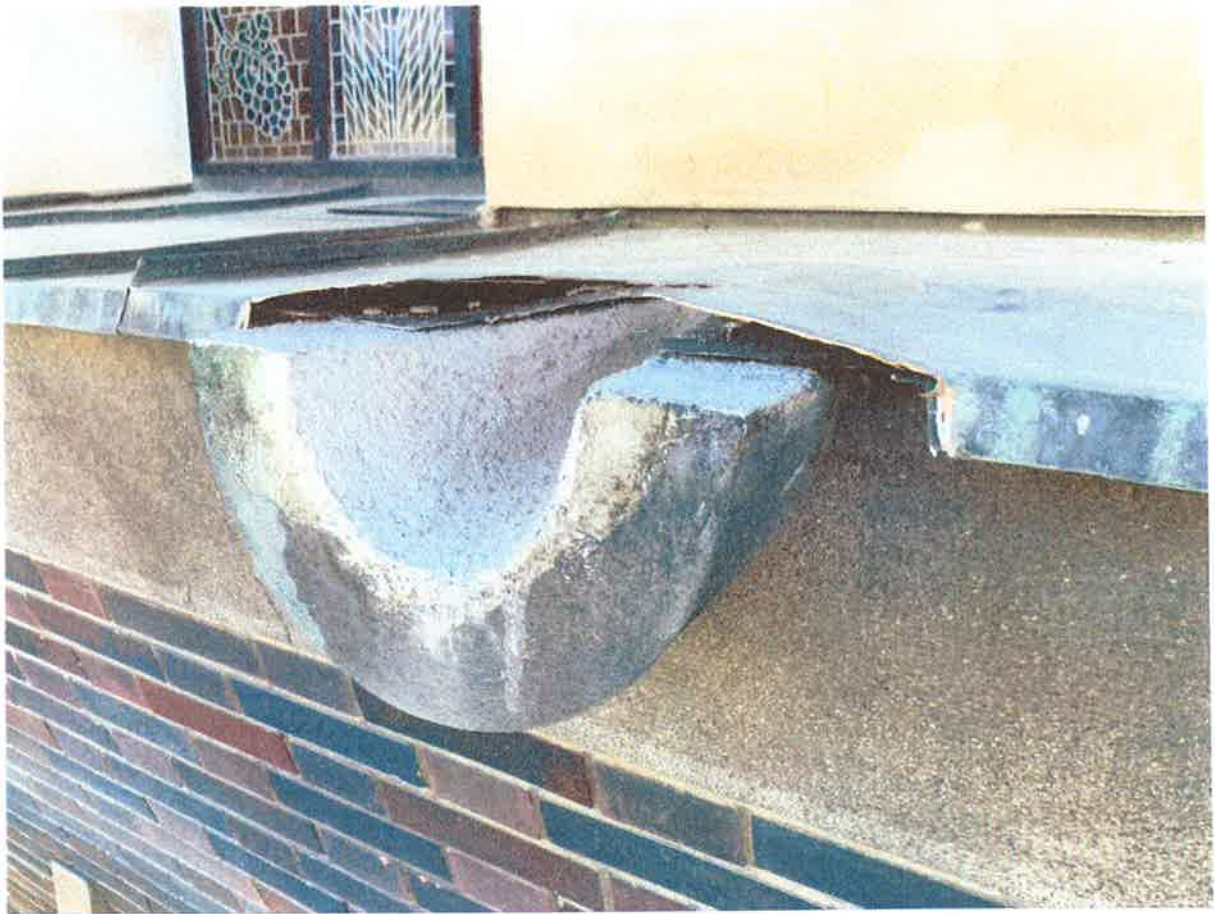
Spodní dvě řady kvádrů na fasádě jsou žulové. Rovněž schodiště do budovy jsou provedena z žulových stupňů. Tyto prvky vykazovaly znečištění krustami usazenin, drobné lokální trhliny a uštipnuté rohy.

Severní schodiště, partie soklová, byla řešena nevhodně – gumová síťka přilepená do pozlábku. Dále bylo schodiště silně znečištěno gumoasfaltem a silikonem z dřívějších oprav řešících zatékání. Spáry byly nevhodně zaspárovány a zatékalo jimi.

Kámen – původní stav

Na přírodním kameni bylo provedeno čištění krust a usazenin, zábaly a parou s chemickým čističem. Místy bylo provedeno mechanické dočištění. Praskliny a poškozená místa byla dotmeleny tmelem odpovídající hrubosti a strukturou původnímu materiálu. Tmely byly probarveny ve hmotě.

Schody na severní straně kostela byly demontovány, přeosazeny a přespárovány. Bylo provedeno přebroušení v místě nevhodného poškození.

Schody na severní straně byly zbaveny nevhodných vysprávek, nánosů silikonů, gumoasfaltu a plastických izolací. Bylo provedeno důkladné zaspárování celého schodiště a nově osazené mříže těsnící hmotou Mapeflex PU45.

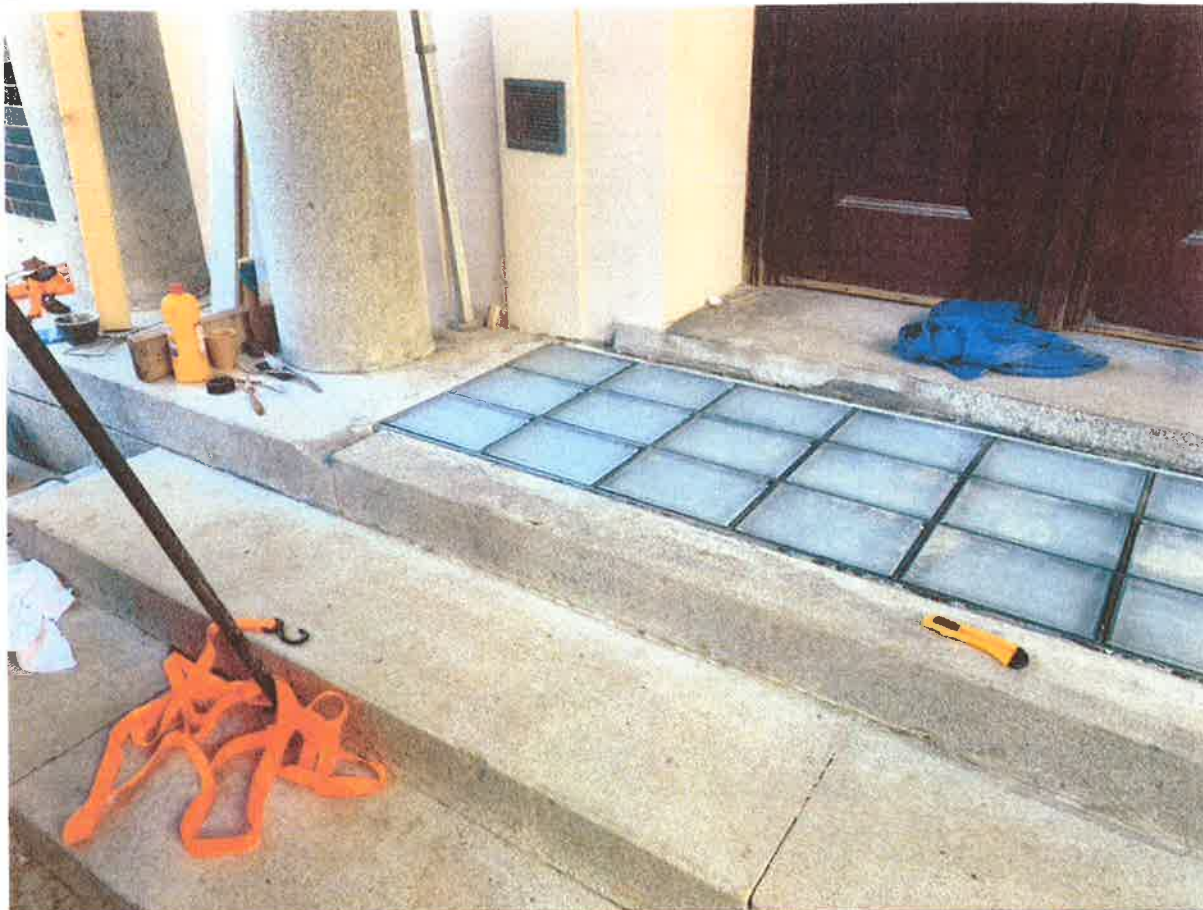
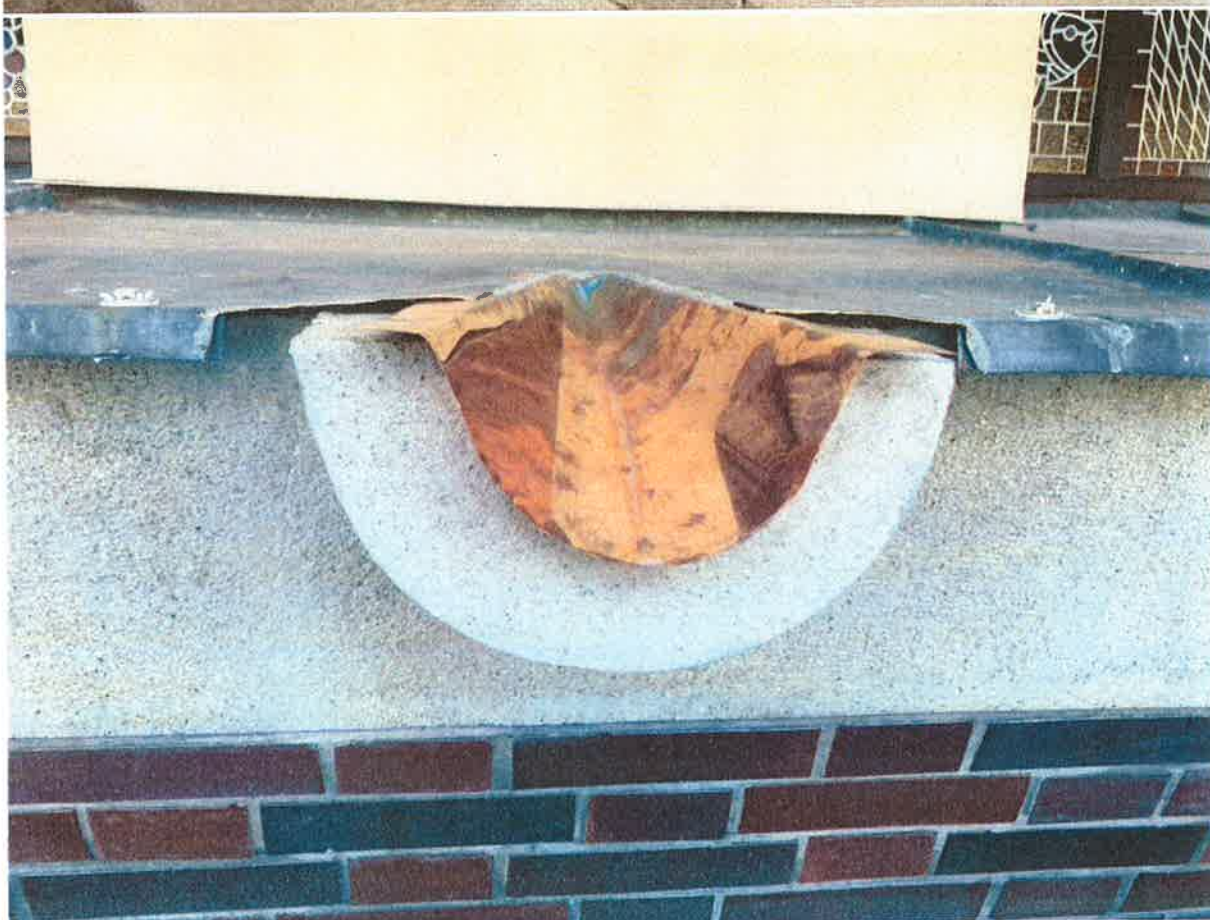
Čištění kamene
