Název projektu: Obnova
exteriéru hlavní lodi a sakristie
kostela Nejsvětějšího Srdce
Páně Praha - Vinohrady - etapa
6

Kostel Nejsvětějšího Srdce Páně

Závěrečná restaurátorská zpráva na opravu fasády hlavní lodi a sakristie

Restaurátorská zpráva na ocelové prvky

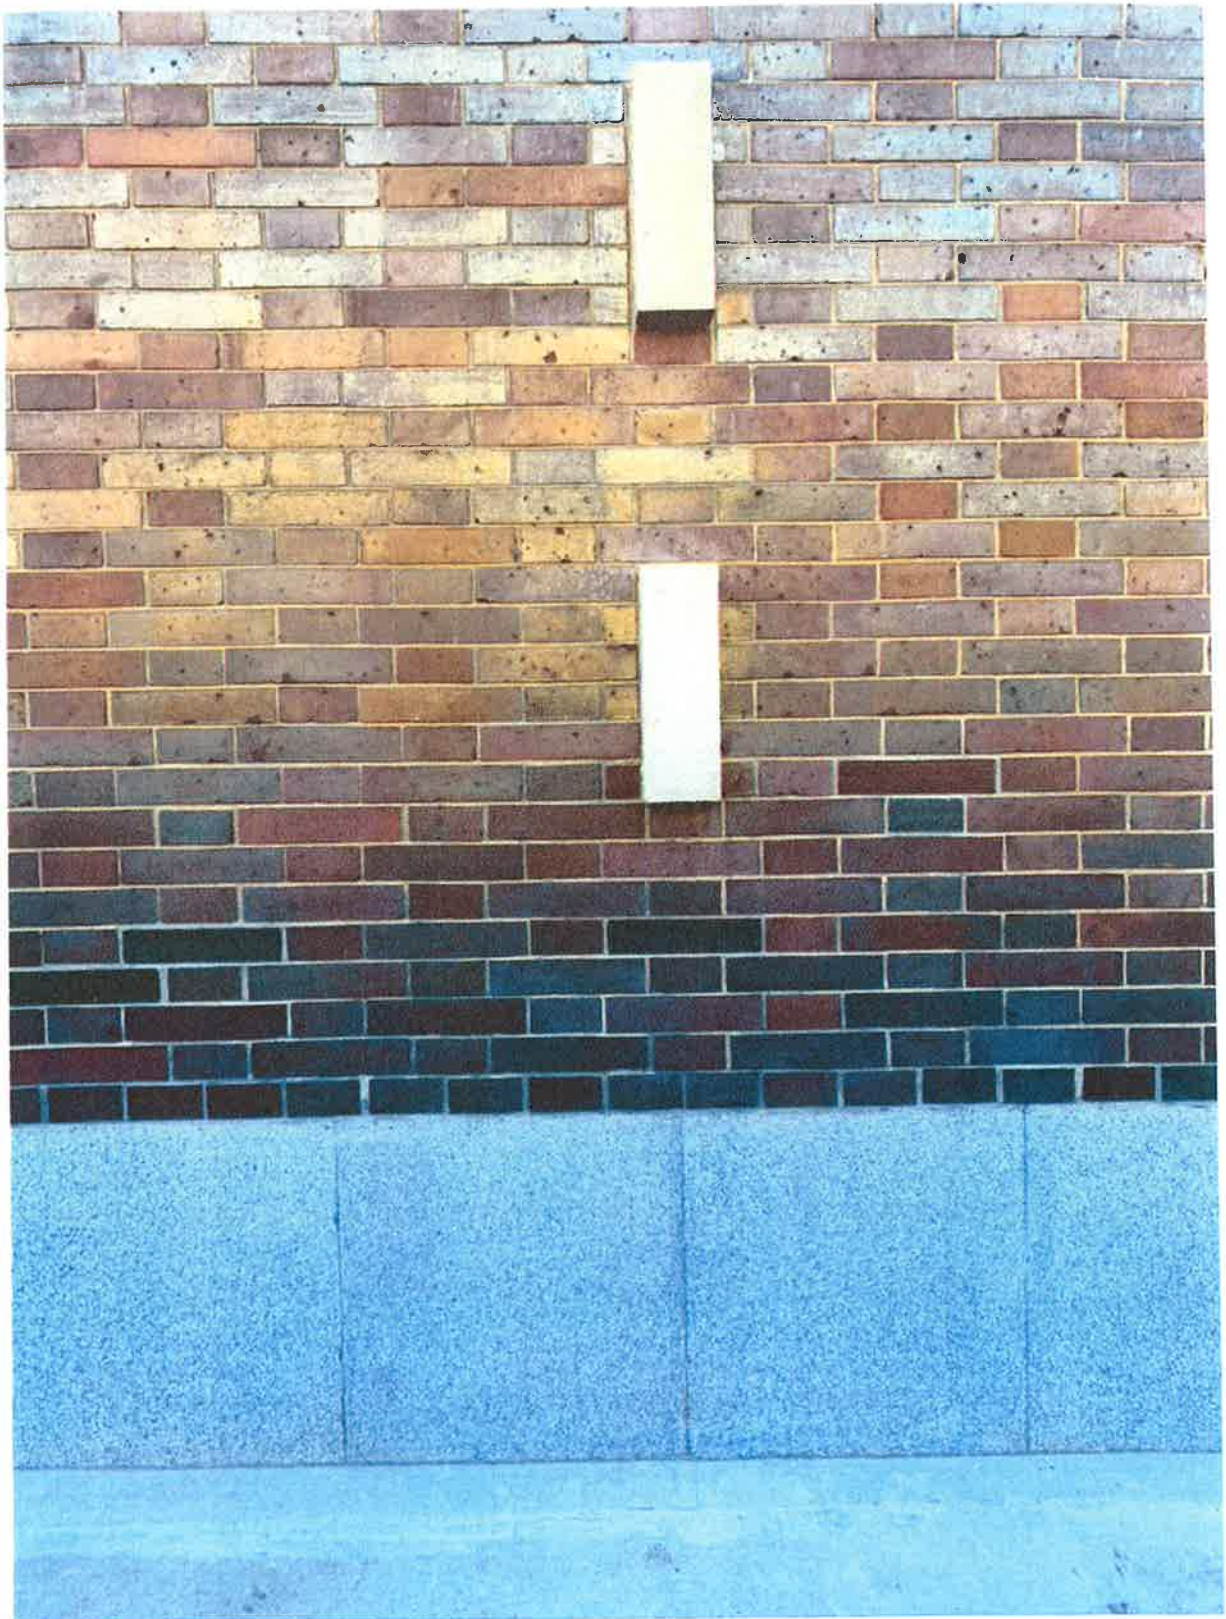
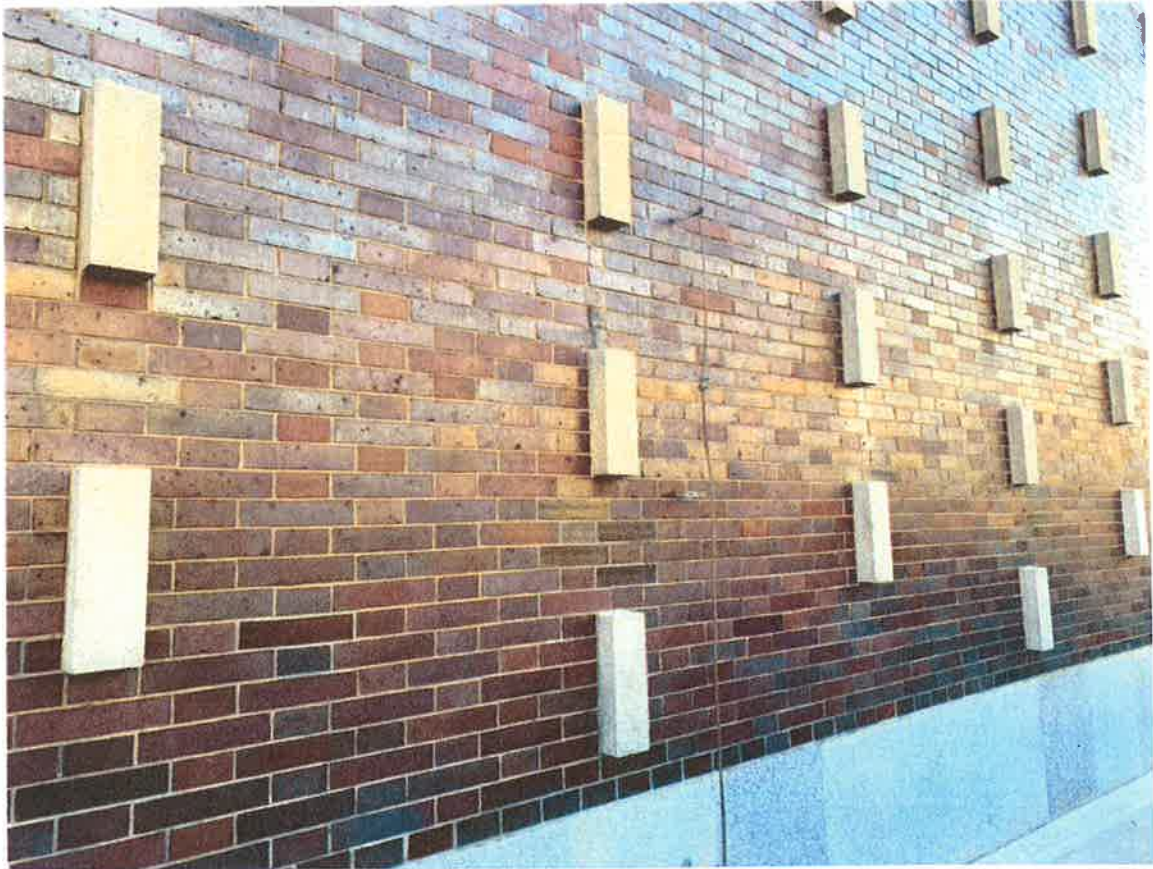
Finální stav kamenných prvků

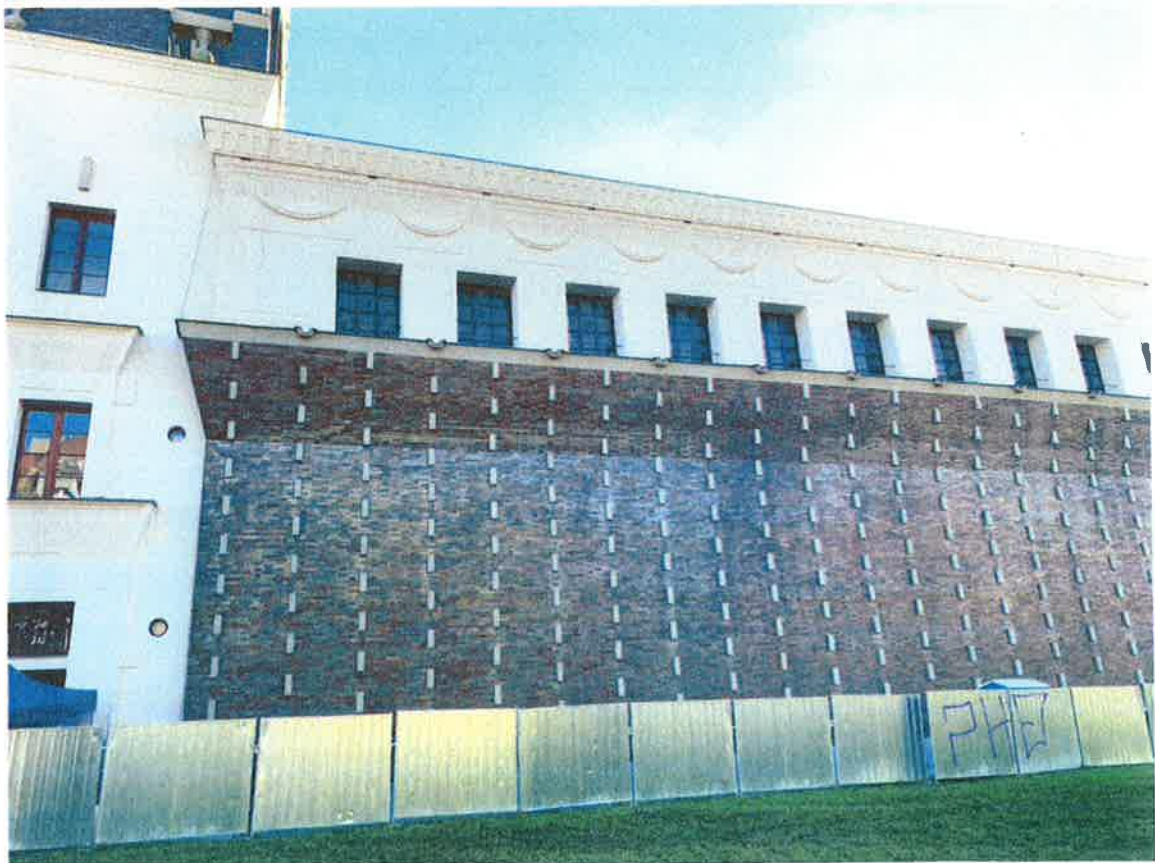
Finální stav fasády a zdiva

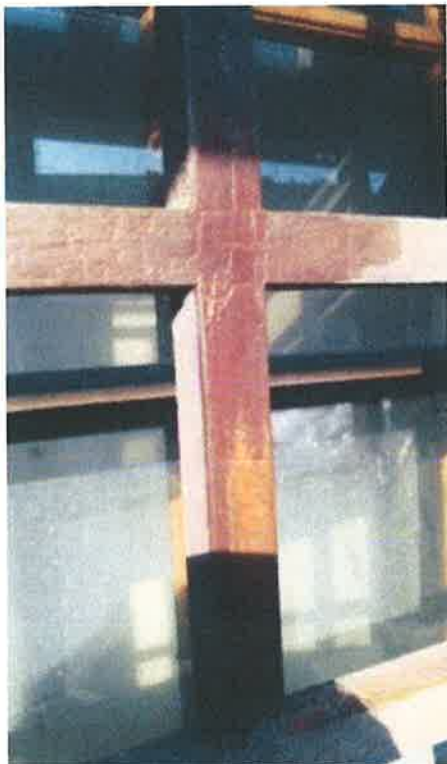
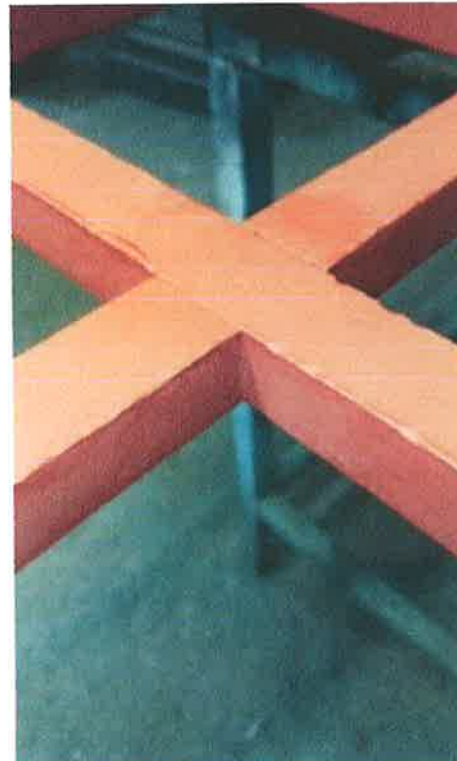
Ocelové prvky mříží, plotu a dvoukřídlé branky jsou místy silně znečištěny nánosem prachu a starými nátěrovými hmotami. V místech kde se barvy odlupovaly a praskaly byl kov napaden korozí. Zámek na brance byl nepůvodní a necitlivě přivařený mimo původně určené místo pro krabicový zámek.

Mříže suterén/přízemí povrchová koroze a stav po opískování a původní stav mříží s kužilkami

- 3) demontáž mříží v přízemí /suterénu a dvoukřídlé branky - ochranné zabalení a odvoz do restaurátorské dílny.
- 4) mechanické odstranění starých nátěrů až na kovové jádro pískováním (demontované prvky), elektrickými ručními bruskami s ocelovým kartáčem, v hůře přístupných místech bylo provedeno ručně za použití škrabáků (šábrů) a smirkového papíru (nedemontované části)

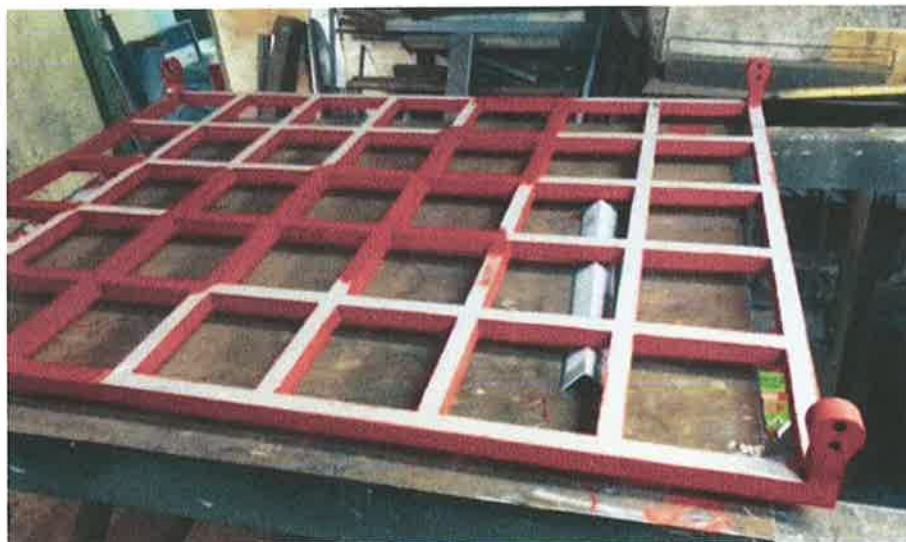
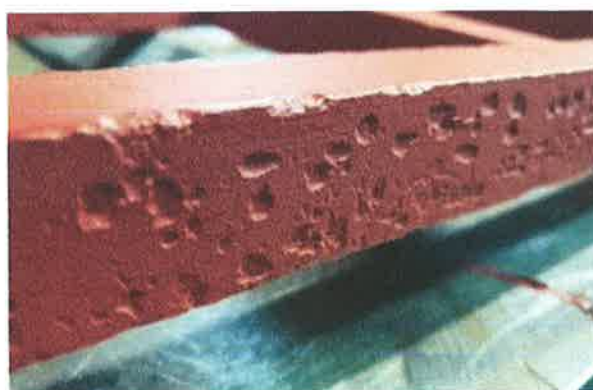
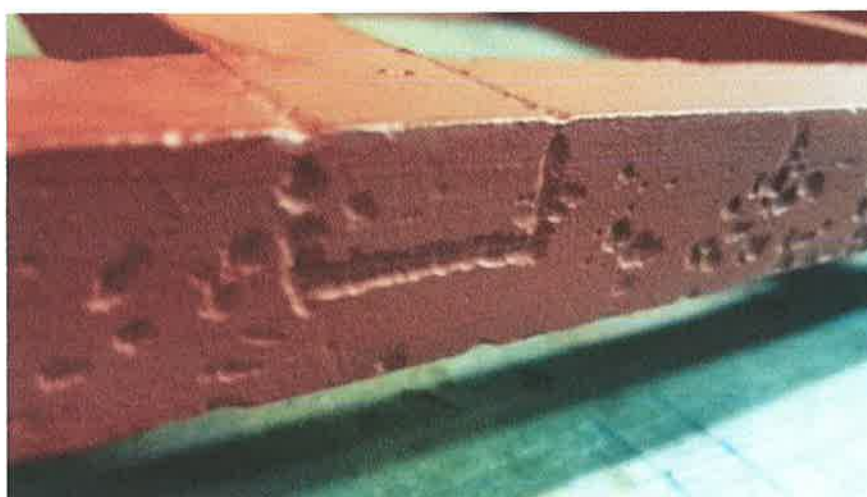
Detaily mříží po odstranění barvy až na kov po nátěru základní barvou.

- 6) nátěr bezoplachovým odrezovačem s Taninem
- 7) základní antikorozi nátěry 2x
- 8) vrchní nátěry kovářskou barvou (grafitová šedočerná) 2x dvoukřídlá brána a červenohnědá u mříží.

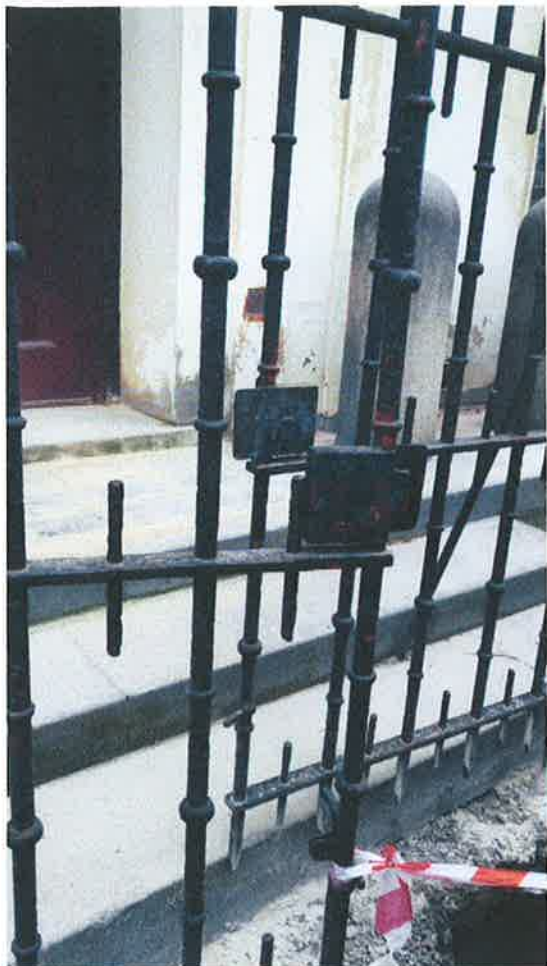
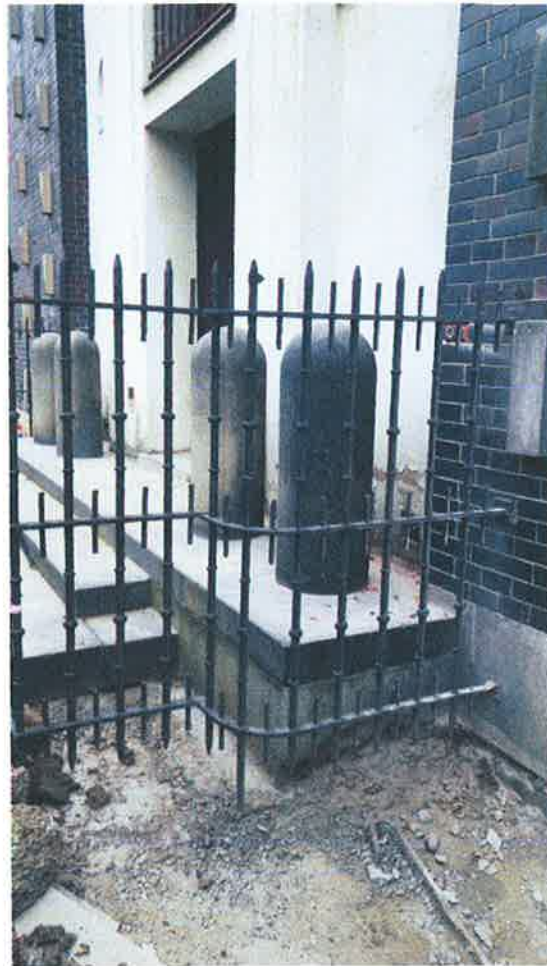
Původní stav dvoukřídlé brány a plotu – boční vchod severní strana

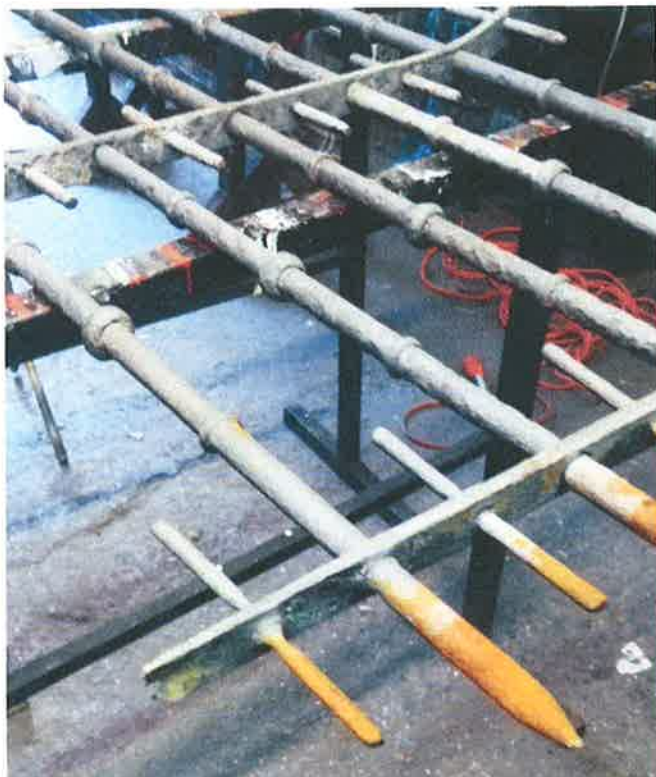
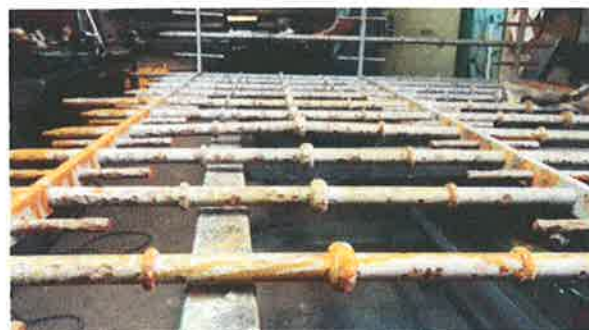
Stav brány a plotu po odstranění nátěrů pískováním

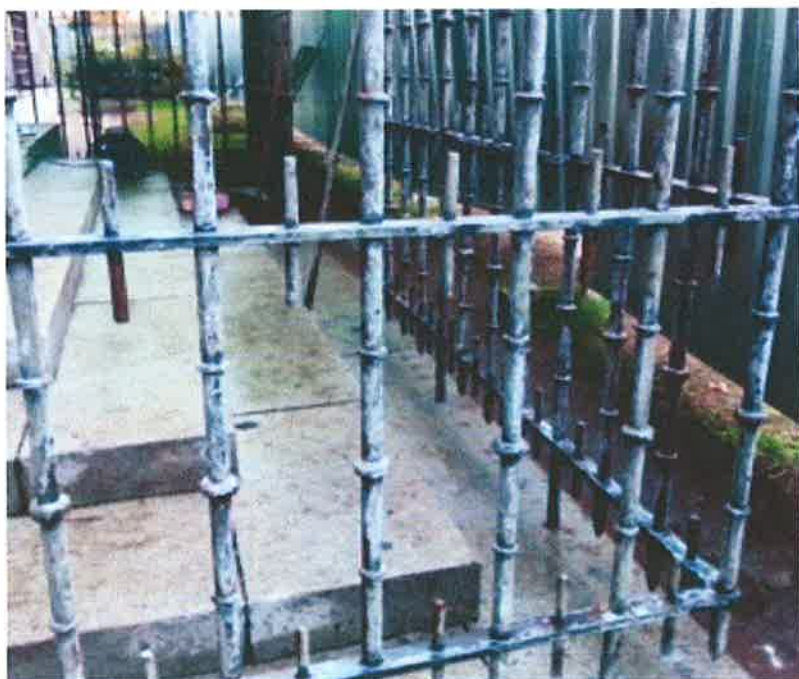
Stav plotu severní branky po dokonalém očištění až na kov – po nátěru bezoplachovým odrezovačem s Taninem
